**PROGRAMA DE USAID PARA LA CONSERVACIÓN DE
CUENCAS CENTROAMERICANAS**

Título del proyecto	Inventario, Diagnóstico y Análisis Hidrológico y Ambiental de las Fuentes de Agua en Changuinola, Bocas del Toro y Chiriquí Grande.
Localización	Provincia de Bocas del Toro

Inventario, Diagnóstico y Análisis Hidrológico y Ambiental de las Fuentes de Agua en Changuinola, Bocas del Toro y Chiriquí Grande 2008

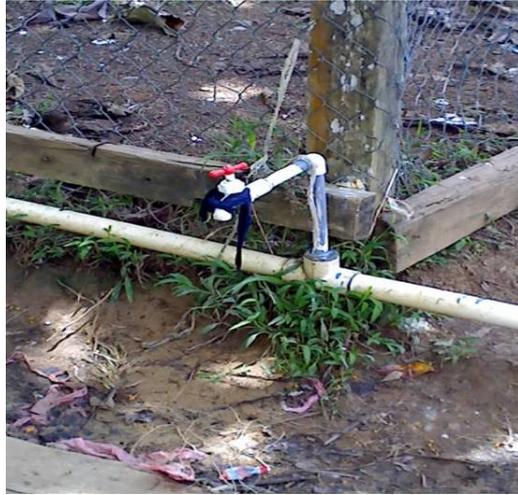
Agua proveniente de Ojo de Agua de Milla 7 ½
